Die Baukommission legte in ihren Sitzungen vom 17. 6. und 16. 9. 1968 nach eingehenden Beratungen die Maßnahmen zur Instandsetzung der Abteikirche fest. Diese lassen sich in drei Hauptgruppen unterteilen:

- I. Arbeiten zur Festigung des Untergrundes und des Mauerwerks.
- II. Konstruktive Arbeiten im Dach- und Kuppelbereich der Kirche.
- III. Instandsetzungen und restauratorische Arbeiten am Äußeren und im Inneren der Kirche.

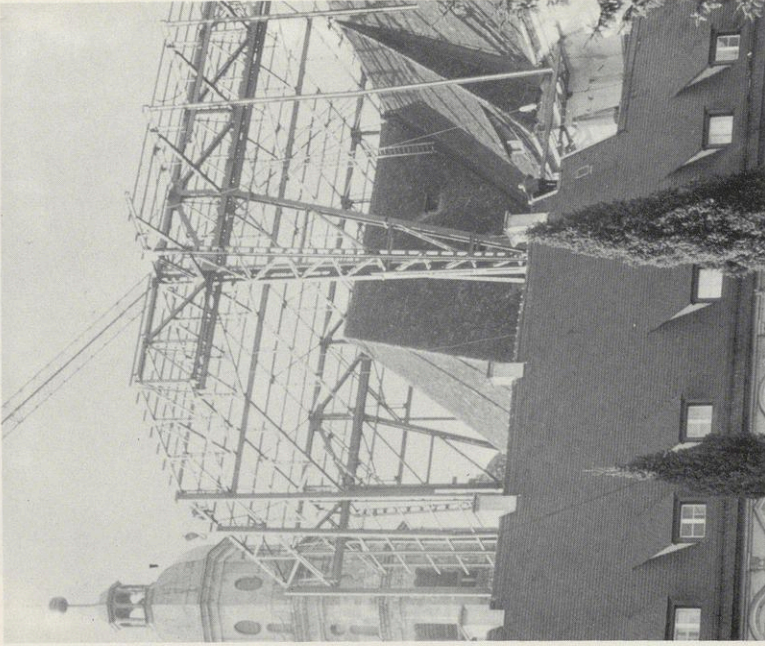
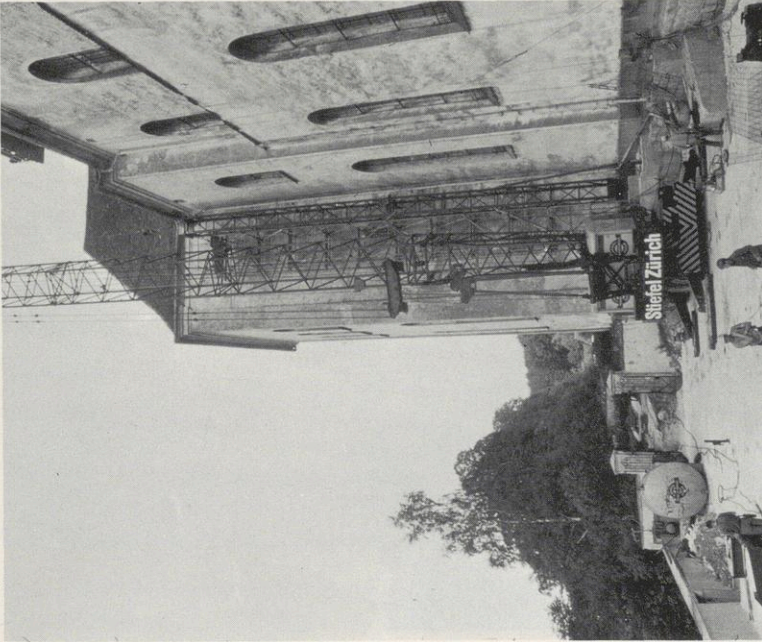
Aufbau des Schutzdachdes über der Abteikirche im Herbst 1968

- c) Da der alte Holzdachstuhl im Vierungsbereich über der Hauptkuppel baufällig war und durch einen neuen Stahldachstuhl ersetzt werden mußte, war ein Schutzdach über diesem Teil der Kirche zu errichten, unter dem die notwendigen Umbauarbeiten wettersicher ohne Gefährdung der unersetzbaren Kuppelfresken durchgeführt werden konnten. Das nach Ideen Prof. Dr.-Ing. Leonhardts von Prof. Dr.-Ing. Pelikan entworfene Schutzdach wurde bis Ende 1968 von der Stahlbaufirma Georg Noell & Co., Würzburg, ausgeführt; die statischen Berechnungen für hierfür nötige Nebenarbeiten lieferte Dr.-Ing. Seybold, Schwäbisch Gmünd.

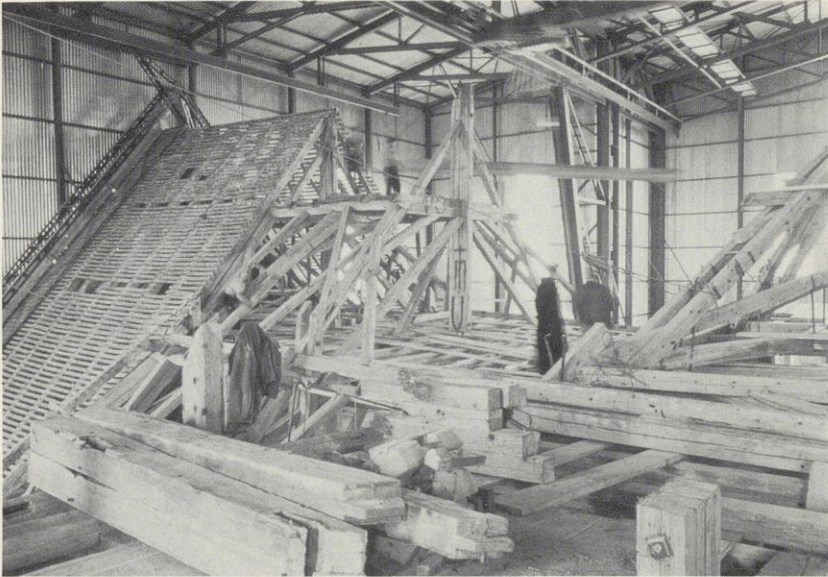
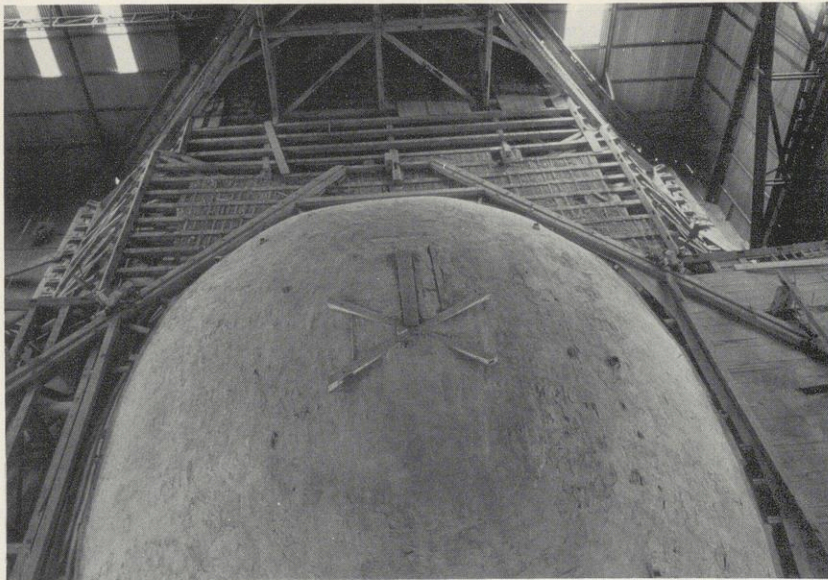
Abbau des schadhaften Holzdachstuhl über der Vierung und Blick auf die Hauptkuppel

1. Unter dem mit Wellblech verkleideten Schutzdach konnte im Frühjahr 1969 der altersschwache Holzdachstuhl über der Hauptkuppel und den Querschiffkuppeln abgebaut werden, am 25. 6. 1969 wurde der „Große Mönch“, der in der Holzdachkonstruktion die statische Funktion eines Schlußsteins erfüllt, abgehoben. Der gesamte Abbau gestaltete sich äußerst schwierig, da durch viele nachträglich eingebaute Abstreben das statische System nicht mehr klar erkennbar war; trotzdem gelang diese Arbeit, bei der erst das genaue Ausmaß der Schäden an diesem Dachteil erkennbar wurde, ohne jegliche Beschädigung der darunterliegenden Kuppeln.

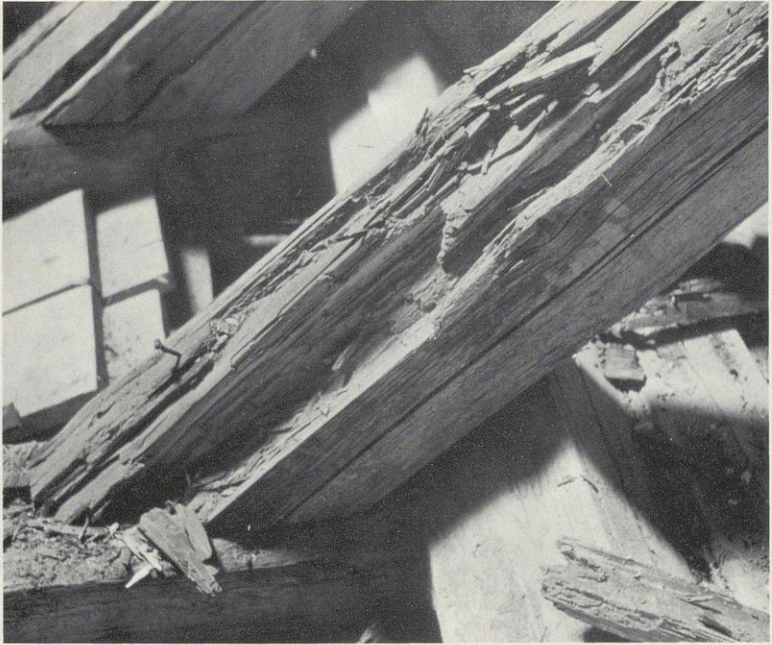
a Schäden an einem Sparrenfuß des Holzdachstuhls

2. Der Holzdachstuhl über dem Kirchenschiff und dem Chor konnte erhalten werden, es waren jedoch sehr umfangreiche Instandsetzungen erforderlich. Dazu wurde das noch brauchbare Holz des alten Vierungsdachstuhles verwendet. Um den restlichen Holzdachstühlen die nötige Standfestigkeit zu geben, wurden bisher nicht vorhandene Aussteifungen in der Längsachse des Bauwerks in den jeweils äußeren Bundfeldern eingebaut. Besonders starke Schäden waren im Traufbereich zu beheben, wo immer wieder Wasser eingedrungen war und das Holz hatte verfaulen lassen. Da die Auflager des westlichsten Dachbinders total abgefault waren, war dieser um mehr als 15 cm abgesunken; er mußte

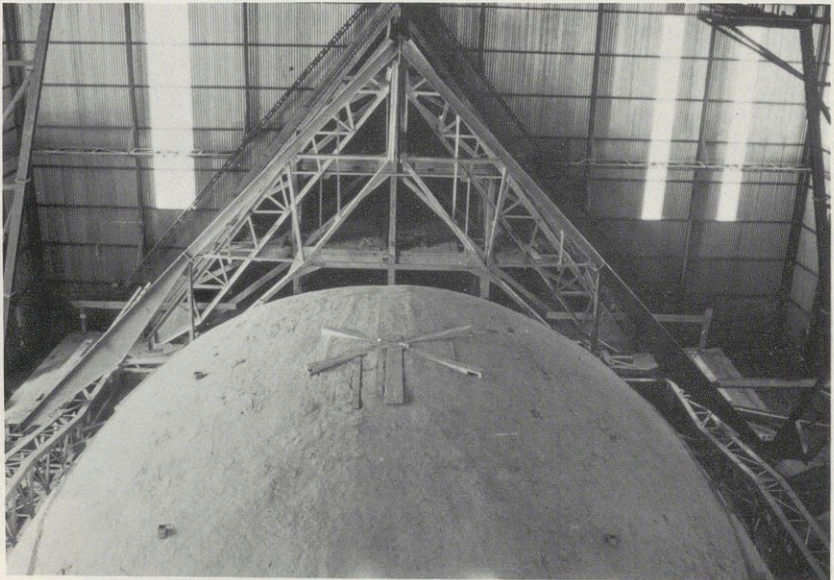
b Montage des neuen Stahldachstuhls im Anschluß an den bestehenden Holzdachstuhl

4. Nach dem Einbau der neuen Stahltragwerke für die Hauptkuppel wurde über dem Vierungs- und Querschiffbereich ein neuer Dachstuhl in Stahlkonstruktion errichtet. Der Vorentwurf für diesen großen Dachstuhl, der durch die weit in den Dachraum hinaufreichende Hauptkuppel besondere Schwierigkeiten mit sich brachte, stammt wie der für die neuen Kuppeltragwerke von Prof. Dr. Pelikan, die Konstruktion und die Ausführung wurde der Firma Friedrich Heyking, Crailsheim, übertragen. Auf eine aus Brandschutzgründen zunächst geforderte Umschäumung aller Stahlbauteile konnte verzichtet werden, dagegen wurden alle Stahlteile feuerverzinkt, um einen möglichst dauerhaften Korrosionsschutz zu gewährleisten. Ende Oktober 1969 konnte mit dem Aufbau der Dachkonstruktion begonnen, in den letzten Tagen vor Weihnachten desselben Jahres der große Gitterträger eingebaut werden, der die westlich und östlich der Hauptkuppel stehenden Dachbinder über diese hinweg verbindet. Im Frühjahr 1970 war die Dachkonstruktion fertiggestellt, so daß im Mai mit dem Aufrichten der Holzsparren aus vom Fürsten von Thurn und Taxis gestifteten und im früheren Kloster-

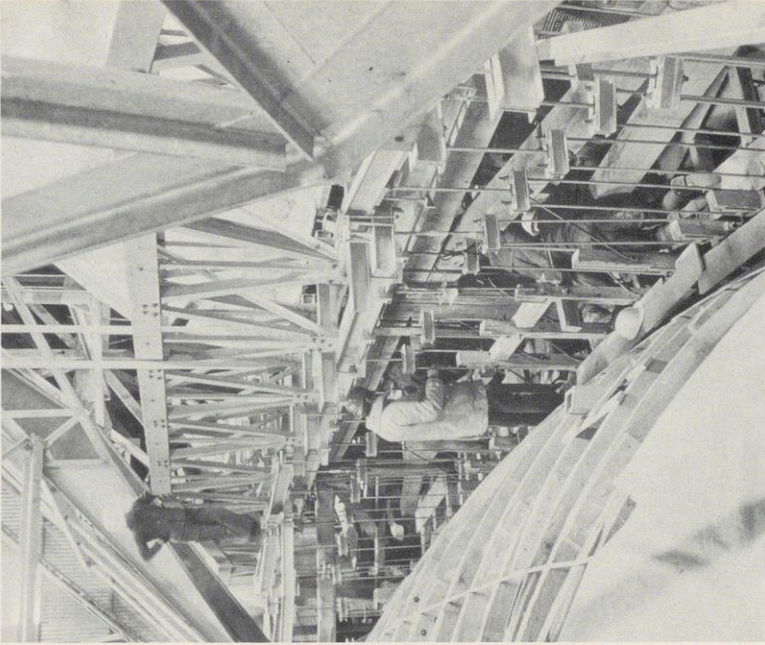
b Die Hauptkuppel wird von den alten Holzprengwerken an die neuen Stahltragwerke umgehängt

3. Alle sieben Holzspantenkuppeln waren ursprünglich am Dachstuhl aufgehängt gewesen, wodurch Deformierungen aus Schnee- und Windlasten auf die Putzschicht übertragen wurden und Risse und Abplatzungen in den Fresken hervorriefen. 1827/28 hatte der fürstlich Thurn-und-Taxische Baurat Keim aus Regensburg die Kuppeln aus dem Dachstuhl gelöst und sie an Holzsprengwerke gehängt, die er von Außenmauer zu Außenmauer zwischen den Kuppeln neu einbauen ließ. Diese haben wohl die Kuppeln und damit auch die Fresken vor schwersten Schäden bewahrt, waren aber in ihrer Konstruktion fehlerhaft und konnten die Lasten der Kuppeln nicht einwandfrei auf die Außenmauern übertragen. Die beiden Sprengwerke zwischen den Kuppeln über dem Chor und denen über dem Kirchenschiff wurden verstärkt und damit statisch gesichert, die vier Sprengwerke um die Hauptkuppel mußten mit torsionssteifen Stahlgitterträgern umbaut werden. Im März 1970 konnten die Professoren Dr. Pieper und Dr. Wenzel mit 4 Assistenten und 20 Studenten in zehntägiger Arbeit die ca. 270 Aufhängungen der Hauptkuppel an die neuen Stahltragwerke anschließen. Während dieser ungewöhnlichen Arbeiten wurde die Hauptkuppel ständig auf der Innen- und Außenseite beobachtet, um jede neue Rißbildung sofort erkennen und Putzabplatzungen sichern zu können. Seit der ohne einen weiteren Schaden erfolgten Umhängung ist die Hauptkuppel, die sich seit 140 Jahren statisch unkontrollierbar auf die Doppelsäulen in der Vierung abgestützt hatte, wieder an den Tragkonstruktionen aufgehängt und statisch zur Ruhe gekommen.

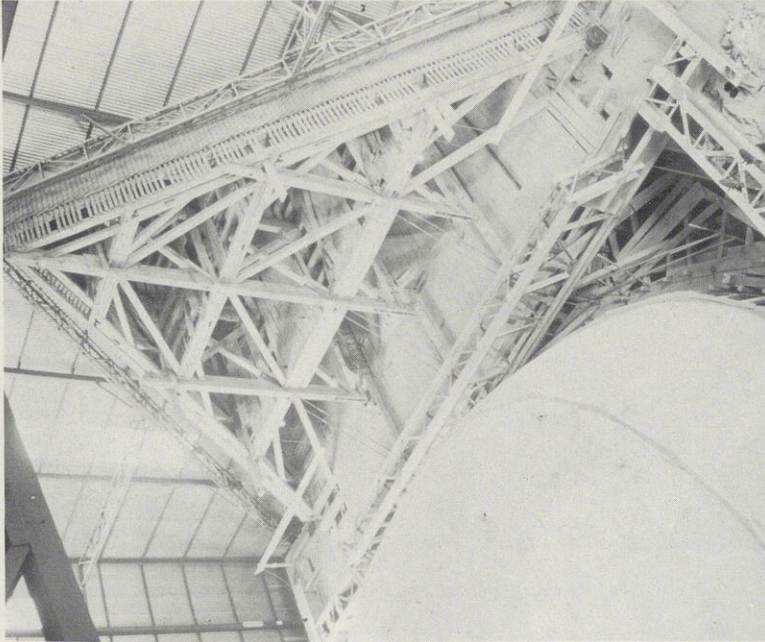
a Neue Stahltragwerke für die Aufhängung der Hauptkuppel

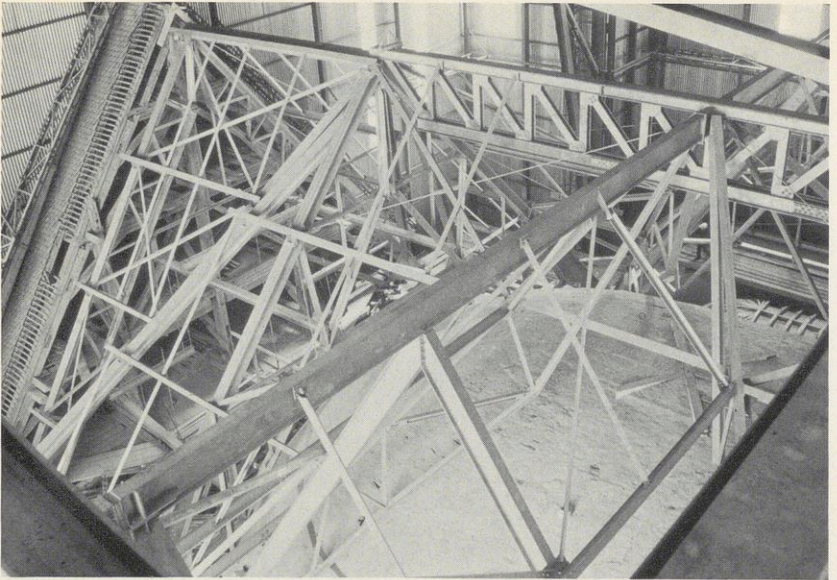
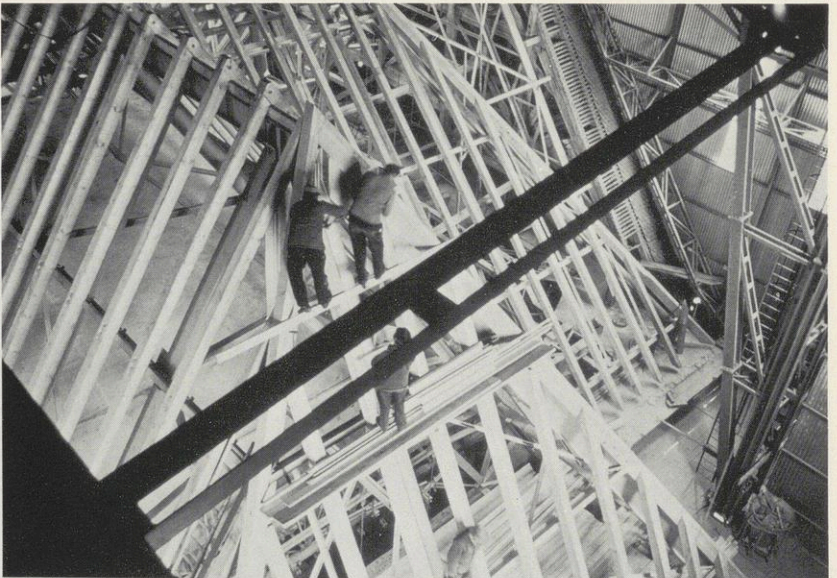
Der Stahldachstuhl im Vierungsbereich und die auf ihm befestigten Holzsparren

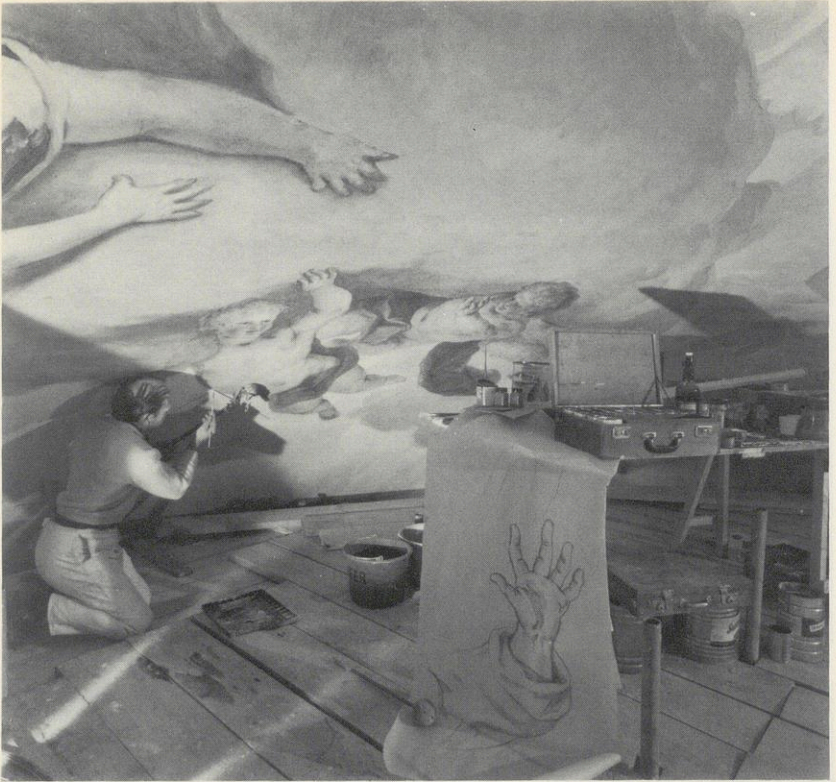
Restaurierung des Freskos im Scheitel der Hauptkuppel

6. An den Fresken Martin Knollers in den sieben Kuppeln der Abteikirche waren Risse und Schäden erkennbar gewesen, aber erst vom Gerüst aus konnte das wahre Ausmaß der Schäden erkannt werden, das im unteren Bereich der Hauptkuppel besonders groß war und die Sicherung losgelöster Putzflächen durch Unterstützung und Beklebung mit Nesselstoff erforderlich machte. In Neresheim und an der Universität Karlsruhe wurden im Frühsommer 1970 Untersuchungen zur Wiederbefestigung der losgelösten Putzflächen an den Latten der Holzkuppeln vorgenommen, deren Ergebnis die Grundlage für die notwendigen technischen Angaben zur Ausführung dieser Arbeiten durch die Restauratoren bildete. Zugversuche ergaben gute Werte für die Haftung der 1970/71 wiederbefestigten Putzschicht an der Lattung. Die äußere Putzschale der in den Dachraum hinaufragenden Hauptkuppel wurde erneuert, um den Fresken den nötigen Schutz gegen Beschädigungen und Temperaturschwankungen zu geben. Für die Fragen der Restaurierung der Fresken wurde Landeskonservator Dr. Taubert vom Bayerischen Landesamt für Denkmalpflege als Berater zugezogen, die für eine gewissenhafte Restaurierung unerläßliche Analyse der originalen Farben konnte vom Doerner-Institut der Bayerischen Staatsgemäldesammlungen in München erarbeitet werden. Als wohl einmaliger Glücksfall darf das Vorhandensein der Skizzen Martin Knollers in Innsbruck und im Kloster Stams in Tirol angesehen werden, das es ermöglichte, fehlende oder in früherer Zeit falsch restaurierte Partien nun nach den Originalskizzen zu restaurieren. An den Fresken wurden die größeren Risse geschlossen, feinere Risse wurden belassen, um den Verlust an origina-

ler Substanz möglichst gering zu halten; schlechte oder falsche Restaurierungen der Jahre 1828 und 1903/04 wurden entfernt, die Fehlstellen ergänzt und beiretuschiert. Eine Reinigung der Fresken war nur an wenigen Stellen erforderlich geworden, da eine Verschmutzung kaum stattgefunden und die Farben ihre Leuchtkraft in 200 Jahren nicht eingebüßt hatten. Die Blattvergoldung der Dekormalerei an den Gurtbogen wurde erneuert. Bei einer abschließenden Besichtigung konnten die Denkmalpfleger am 10. 5. 1974 die von Restaurator Kneer, Munderkingen, ausgeführte Restaurierung der Fresken als in kunstgeschichtlicher und technischer Hinsicht gelungen bezeichnen.
