Zur romanischen Abteikirche des Klosters Neresheim

Von Konrad Hecht

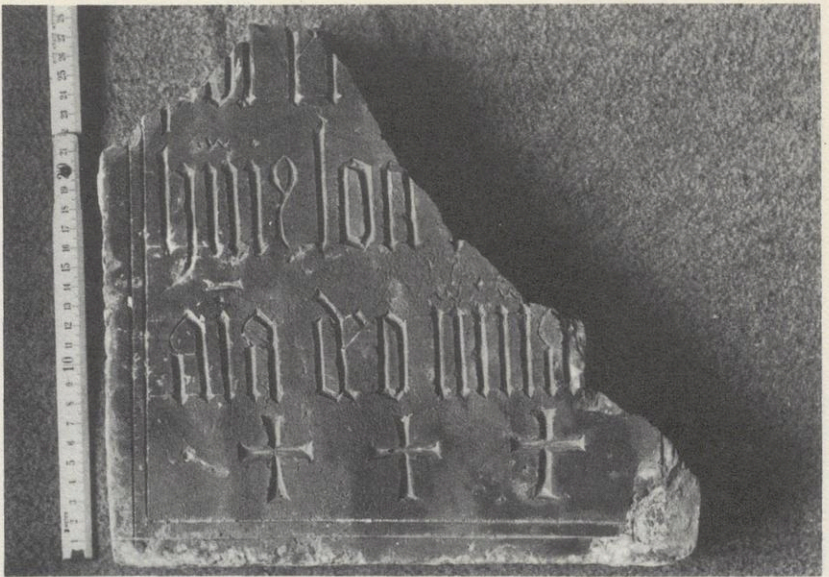
Abb. 17: Abtei Neresheim, Bruchstück einer spätgotischen Lokulusplatte (heute in der Sammlung des Klosters)

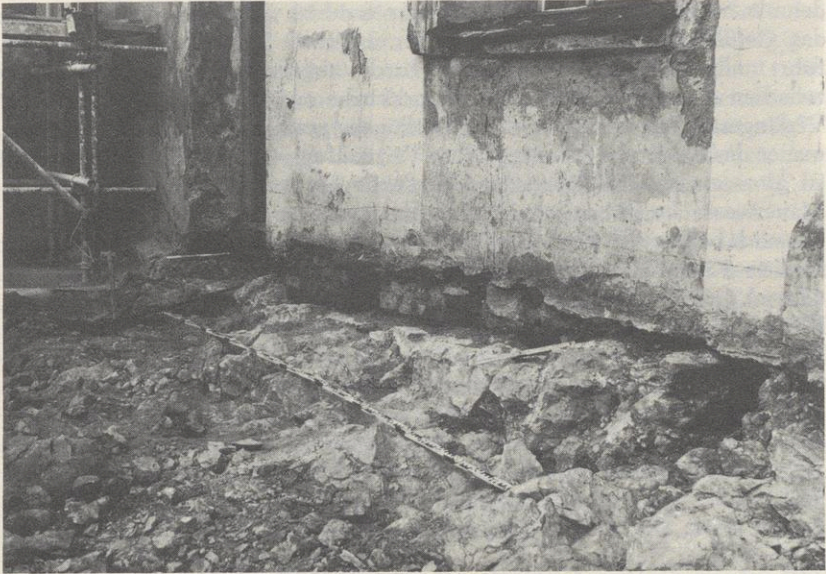
Abb. 18: Abtei Neresheim, Terrasse auf der Westseite des westlichen Zwischenbaues von Südwesten gesehen
