Ecclesia beate mariae in monte kottwisch
 Zur mittelalterlichen Baugeschichte der Stiftskirche
 von Göttweig – Ergebnisse einer Bauforschung

von Peter Aichinger-Rosenberger – Krems/Donau

Bauhistorische Untersuchung – Befundaufnahme

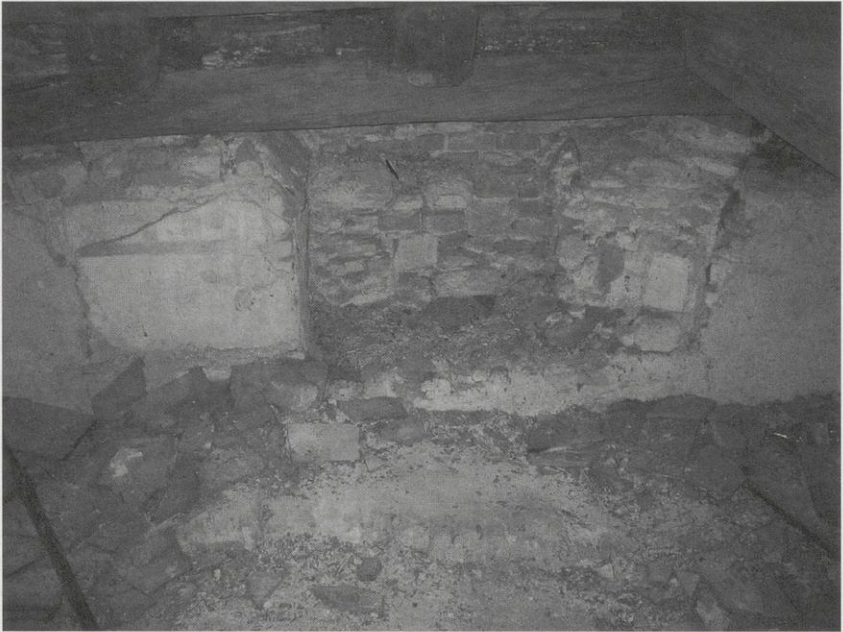
Abb. 2: Langhaus Mittelschiff, Dachboden, Baufuge in der nördlichen Mittelschiffwand

In der Nordwand fällt im Bereich der heutigen Empore (zweites Joch von Westen im Dachraum, Achse 5–6) eine Zäsur im Mauerverlauf auf. Es handelt sich um einen verputzten Mauerteil, an den die heutige Langhausmauer beid-seits über Bau-fugen ansteht. Die Anschlussfugen verlaufen jeweils unter 45° nach außen (Norden). Mittig weist der 2,10 m breite Mauerteil/Baukörper eine Öffnung mit einer Breite von 0,60 m auf. Die Öffnung ist durch eine zu-rückversetzte Vermauerung geschlossen. An der linken Seite ist der Ansatz ei-nes Bogens (Kämpfer) erkennbar. Der Teil östlich der Öffnung ist ausgebro-chen. Der linke, westlich der Öffnung gelegene Mauerteil ist verputzt und durch eine gemalte Quaderung verziert. Die gemalten roten Fugenstriche wei-sen eine Breite von 4,5 cm auf. Das Mauerwerk ist aus Bruchsteinen und Zie-geln (Mischmauerwerk) gefügt. Vereinzelt sind verschlagene Werkstücke oder Spolien – etwa ein Teil einer Gewölberippe mit birnstabförmigem Querschnitt – eingemauert (Abb. 2).

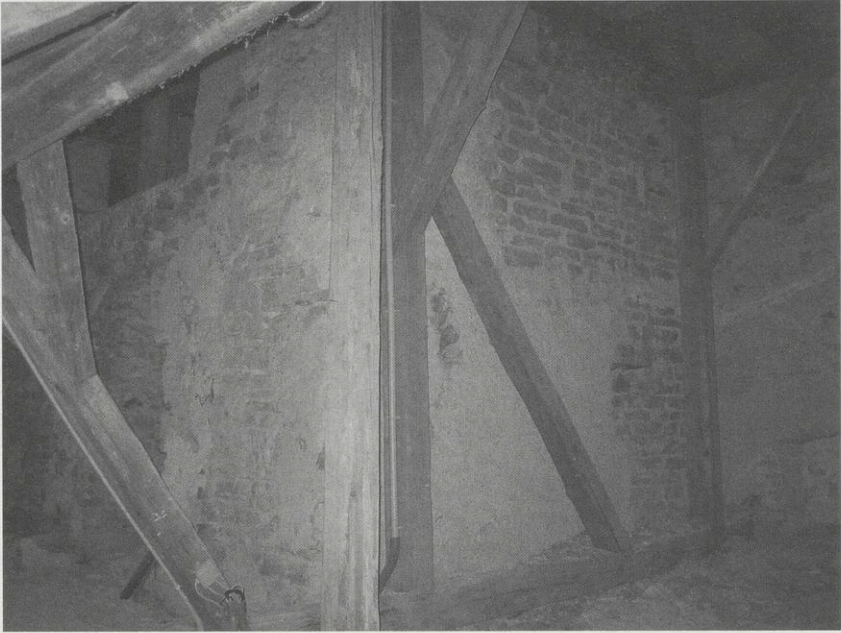
Abb. 5: Bereich Kreuzgangflügel, Dachboden, ehemalige Westecke des Langhauses, romanisches Mauerwerk

Bereich II: Dieser erstreckt sich über die Achsen 5 und 6 und stellt die Nordwestecke des nördlichen Seitenschiffes dar. Die Gebäudeecke ist weitgehend unverputzt und zeigt lagiges romantisches Mauerwerk aus niedrigen, zugerichteten Bruchsteinen. Der 88 cm starke Mauerzug reicht bis auf eine Höhe von zirka 11,0 m über dem Bodenniveau des Langhauses und weist keinerlei Gliederung auf. Kennzeichnend für das Mauerwerk ist eine starke Gleichmäßigkeit, die aus einheitlichen Lagenhöhen sowie der konsequenten

Das Mauerwerk ist auch im Westjoch des Nordseitenschiffes (Zugang zum Dachboden) freiliegend. Wie der Mauerverlauf und der Mauerwerksverband zeigen, läuft die romanische Wand Richtung Süden (Bereich Mittelschiff) sowie nach Westen (heute nur mehr ansatzweise) im Bereich der Mittelschiffhochwand weiter. In der Flucht der Nordseitenschiffwand bricht das romanische Mauerwerk westseitig nach zirka 1,80 m – gemessen von der Außenkante bis auf Gewölbehöhe – ab. Knapp über dem Gewölbe des Kreuzganges befindet sich im Abrissbereich des romanischen Mauerzuges der Scheitel eines romanischen Doppeltrichterfensters¹⁵. Die Halbrundbögen des Fensters sind aus zugerichteten Bruchsteinen gefügt. Nordseitig ist die Fensteröffnung bündig vermauert, südseitig (raumseitig) ist der Trichter freiliegend. Das Fenster wurde über Schalung gefügt. An der Unterseite des Fenstertrichters sind die Abdrücke der Schalung zu sehen.

Die Abrissstelle der Mauer gibt ferner Aufschluss über die Konstruktion. Es handelt sich um Schalenmauerwerk mit Füllbereich. Zur Stabilisierung der Ecken wurden hölzerne Ankerbalken eingefügt. Der röhrenartige Hohlraum, der von einem ehemaligen Ankerbalken stammt, ist heute noch zu sehen, Reste des Balkens sind nicht erhalten. Den oberen Wandteil bildet spätmittelalterliches Mauerwerk. Im Westjoch des Seitenschiffes befindet sich in der Mittelschiffwand über den Seitenschiffgewölben ein spitzbogiges Fenster¹⁶. Darüber sind im Bereich des heutigen Dachansatzes trompenartige Maueransätze erkennbar, die sich über dem Dach fortsetzen. Die Mauerzüge verlaufen unter 45° schräg nach außen und enden mit den Strebepfeilern. Im Verlauf der Achse 5 erstreckt sich zwischen der Mittelschiff- und der Seitenschiffwand ein massiver Mauerzug¹⁷. Die 80 cm starke, aus Zwickelmauerwerk gefügte Quermauer wurde durch einen östlich angestellten, wohl barocken Mauerzug mit einer Stärke von 60 cm nachträglich verstärkt.

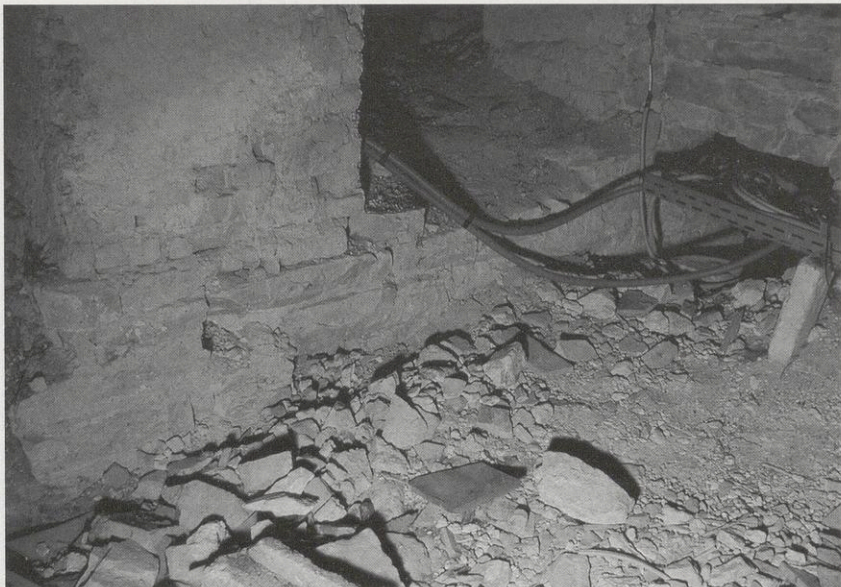
Abb. 6: Bereich Achse 0, Dachboden, ehemalige romanische Quermauer

Bereich IV: Dieser erstreckt sich zwischen den Achsen 0 und 1. Es handelt sich um einen schmalen Raumteil, der an die heutige Chorgiebelwand bzw. deren nördliche Verlängerung im Bereich des Seitenschiffes anschließt und östlich bis zur Wintersakristei reicht. Diese wird im Dachraum durch eine leicht schräg zum Chorgiebel verlaufende Ziegelmauer abgeschlossen, die an die Chorwand über eine Baufuge ansteht. Chorgiebel und Chormauer stehen im Verband miteinander. Die unteren Bereiche der Chormauer sowie des Chorgiebels sind unverputzt; die Putzkante belegt die Ansatzhöhe des ehemaligen Daches. Ein segmentbogiges Tonnengewölbe – von Bauschutt überlagert – schließt den tiefer gelegenen schmalen Raum ab, der sich in der Verlängerung des Seitenschiffes befindet. Die Wände dieses Raumes sind vollflächig verputzt. Den Zugang ermöglicht ein sekundär in die Ostmauer gebrochener Durchgang.

Der Niveausprung zwischen Kreuzgang und östlich daran anschließender Wintersakristei beträgt zirka 50 cm und wird von einem Mauerzug gebildet. Der 88 cm starke Mauerzug reicht bis auf eine Höhe von ca. 7,50 m über dem Fußbodenniveau des Langhauses. Die Mauer zeigt lagiges romanisches Bruchsteinmauerwerk, das eine konsequente Ausbildung von zirka gleich hohen Einzellagen kennzeichnet. Die Lagigkeit des Mauerwerkes wird zusätzlich durch ein vor allem auf die Lagerfugen bezogenes Fugennetz – verpresster Fugenmörtel mit Kellenstrich – betont.

Ein Ausbruch in der Seitenschiffmauer lässt erkennen, dass der romanische Mauerzug nach Süden zum Mittelschiff hin weiter verläuft. Das spätgotische Chormauerwerk steht an ihn über Baufuge an bzw. überbaut die Mauer im oberen Teil. Im Bereich des Kreuzganges lässt sich die romanische Mauer bis auf eine Länge von 2,70 m von der Flucht des Nordseitenschiffes nachweisen.
